# Vigilância da Qualidade da Água para consumo humano em escolas rurais: Um relato de experiência sobre a atuação suplementar da Superintendência Regional de Saúde de São Mateus/ SESA-ES

**FERNANDO ROBERTO DA SILVA**

Especialista em Gestão, regulação e Vigilância em Saúde  
SRSSM - SESA

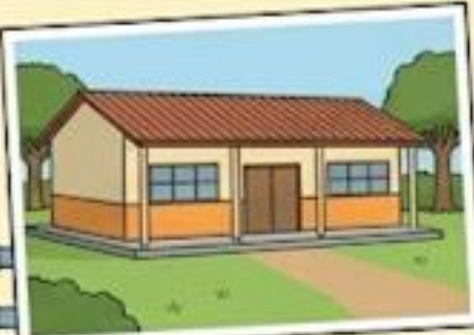
**ESCOLA RURAL 01**

Reservatórios sem Vedação

Identificou-se que os reservatórios estavam sem vedação, com a presença de dejetos de vetores (morcegos).

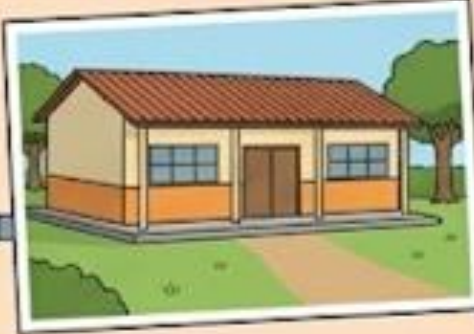
**ESCOLA RURAL 02**

Inexistência de Laudos de Potabilidade Falha na Manutenção Preventiva

Inexistência de laudos de potabilidade e falha na manutenção preventiva de bebedouros e caixas d'água.

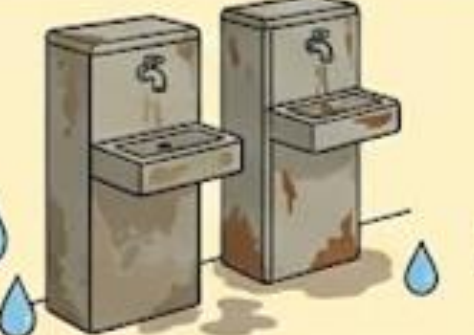
**ESCOLA RURAL 03**

Bebedouros Degradados Consumo de Água sem Barreira Técnica

Bebedouros degradados e consumo de água sem qualquer tipo de barreira técnica.

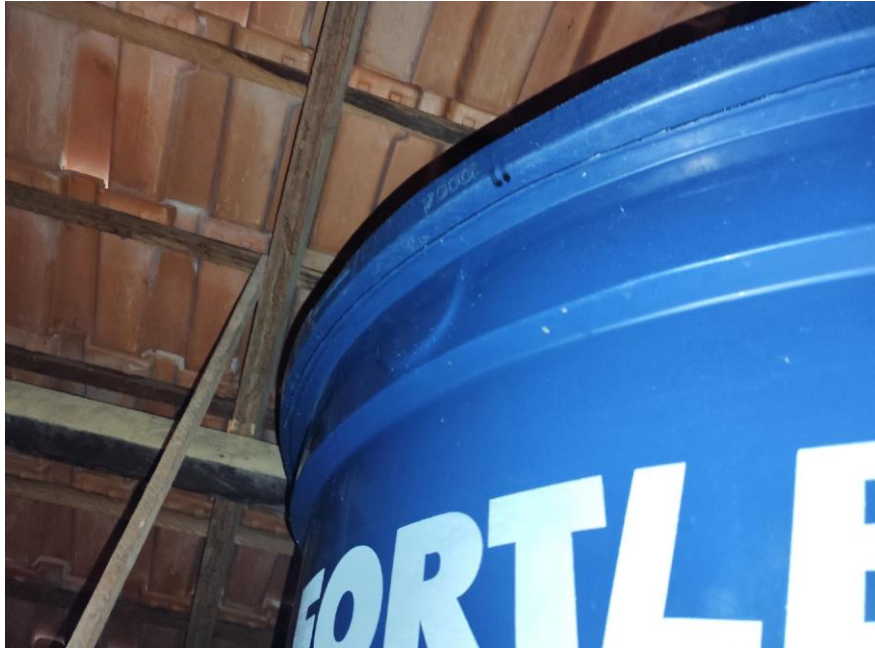
**Forro com tampa invertida, não garantindo sanidade da água.**

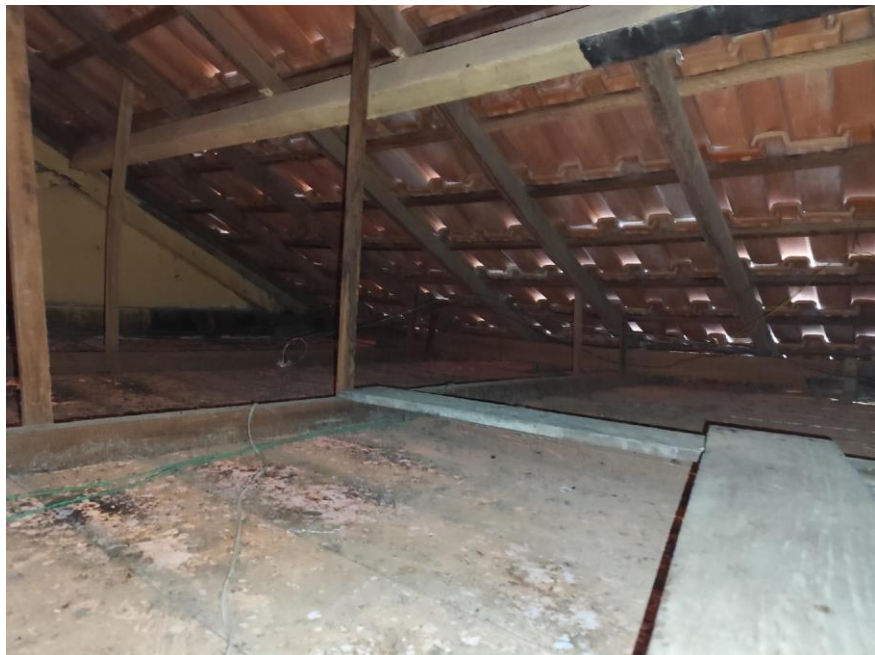
**Fezes de morcego, sobre a caixa de água não perfeitamente vedada.**

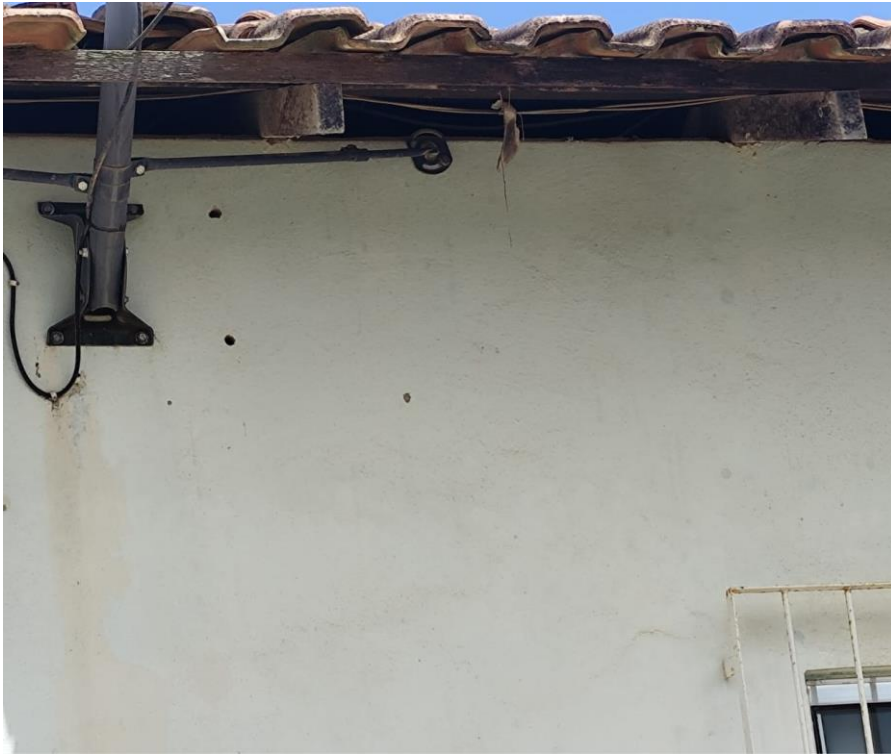
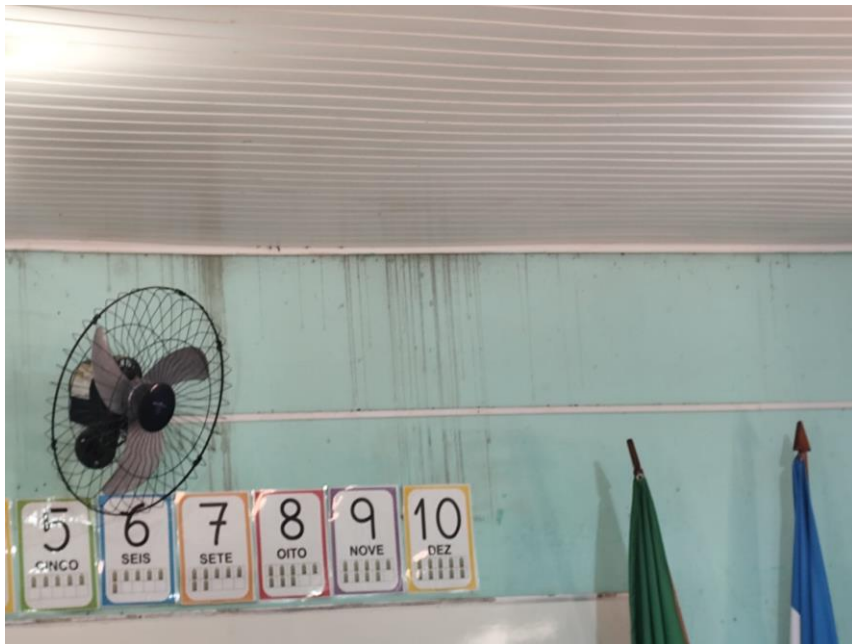
**Presença de condições para entrada de animais sobre o forró.**

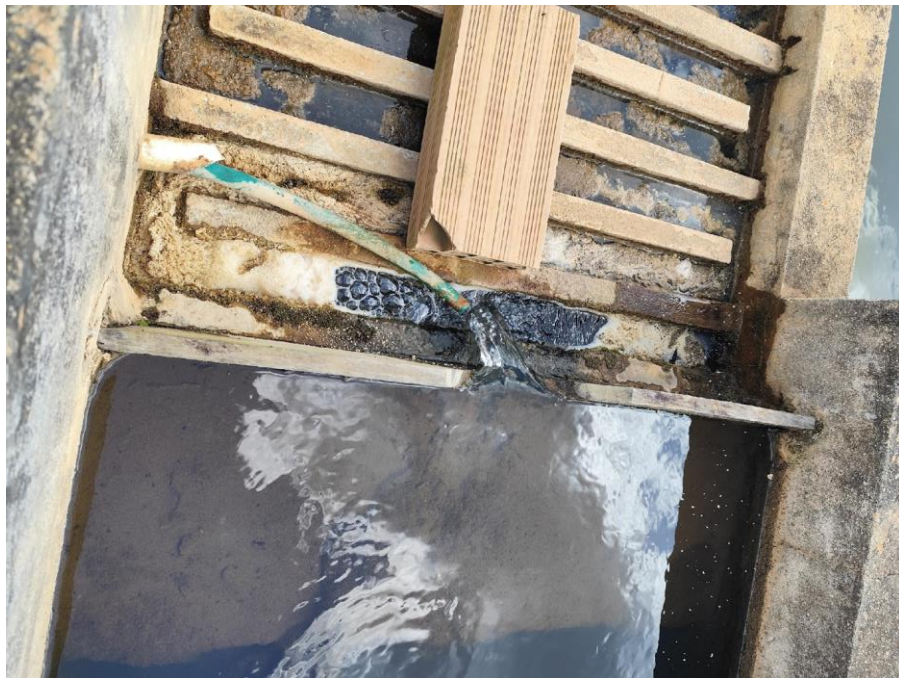
**Tratamento centra-se exclusivamente na clarificação da água, sem cloração adequada e consumo de reagentes acima do preconizado, devido pouca agitação na entrada da água.**

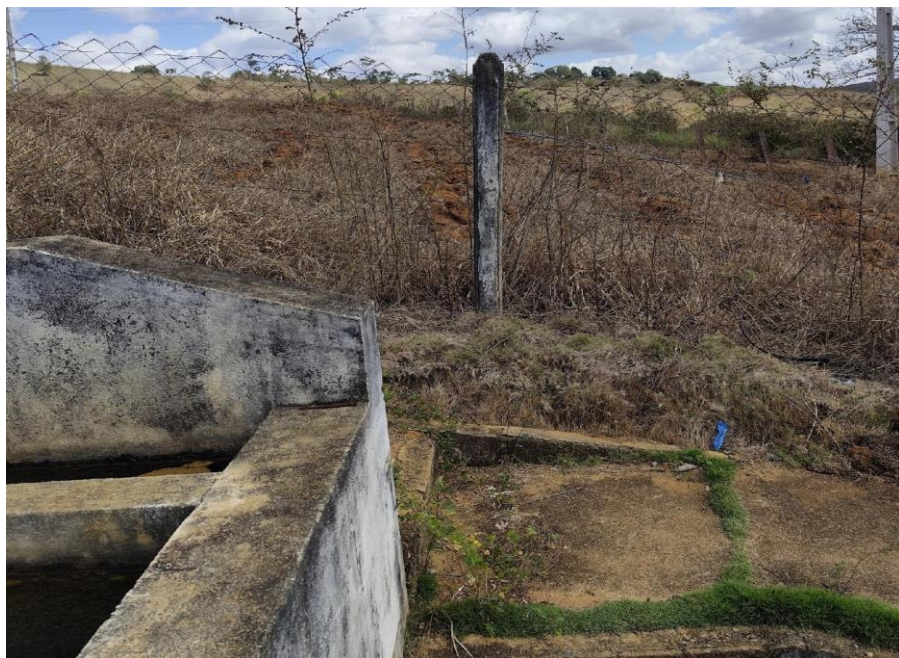
**No entorno da ETA se encontrava processo de implantação de nova lavoura de café, levando a risco de contaminação por agrotóxico.**

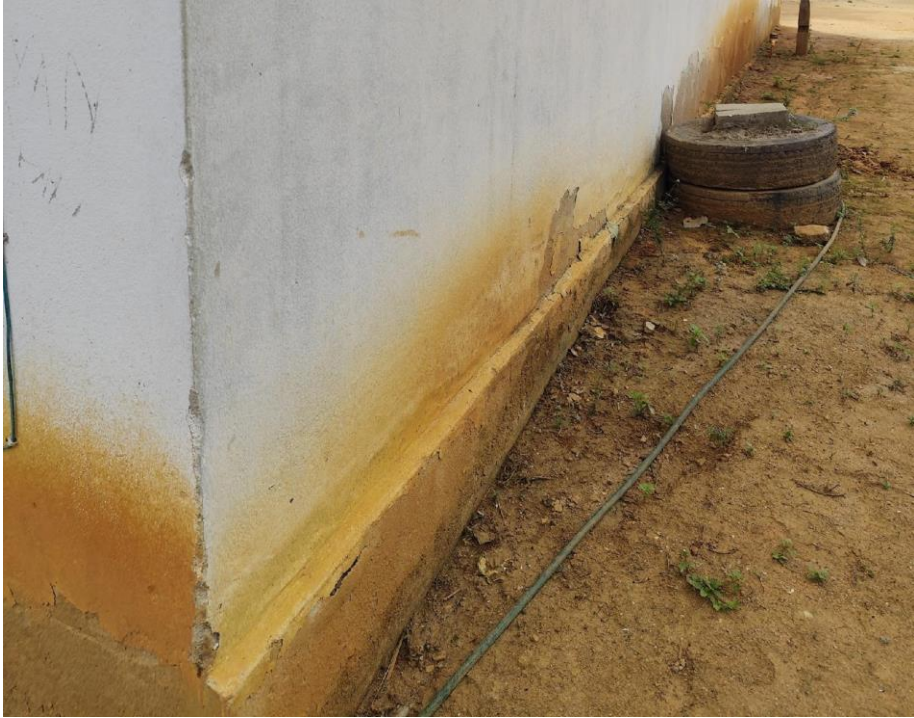
**Entorno da escola com pintura não conservada, ausência de revestimento no entorno da escola e esgoto extravasando, levando alunos a ficarem em situação de risco em ambiente escolar.**

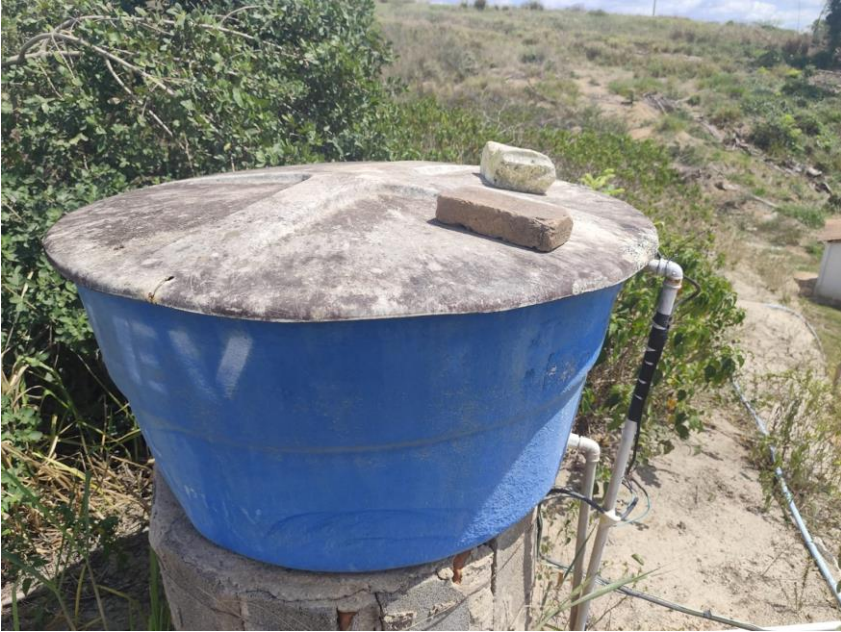
**Armazenamento inadequado, com improviso.**

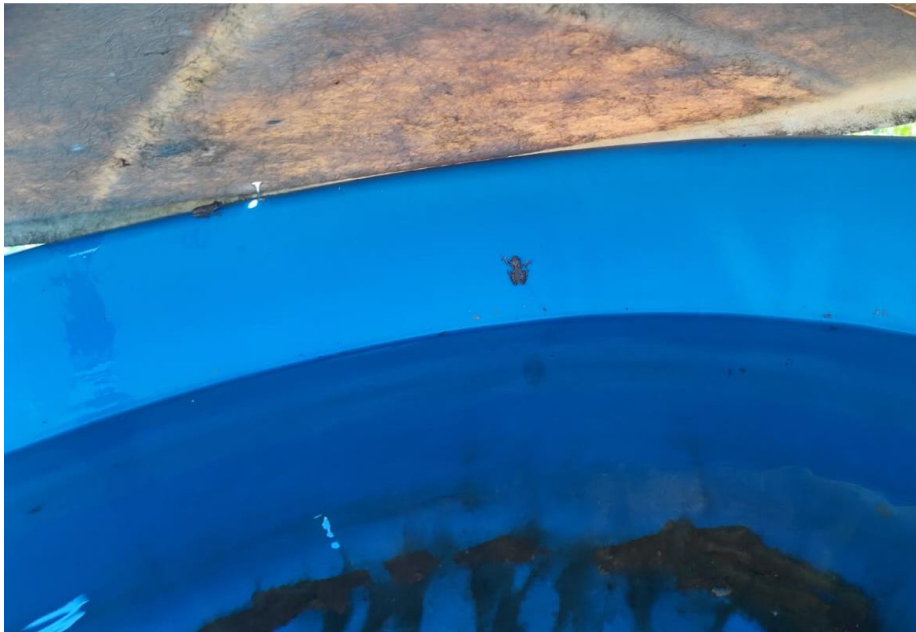
**Presença de animais (perereca) e sujeira ao fundo do reservatório.**

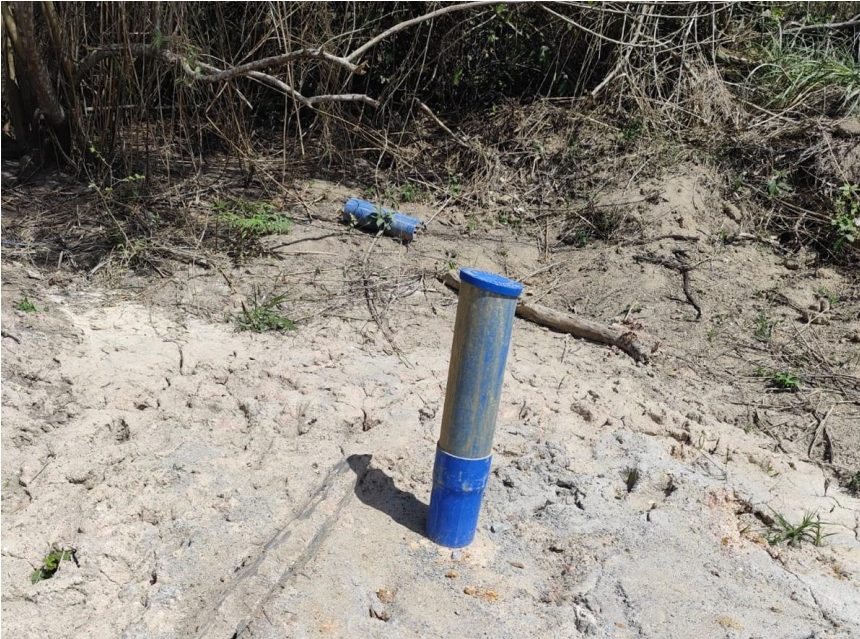
**Alternativa em implementação, novo poço profundo próximo a esgoto da escola e de igreja local.**
